流木捕捉に関する 水理模型実験

■ 流木捕捉工 ■

■ 水理模型実験 ■

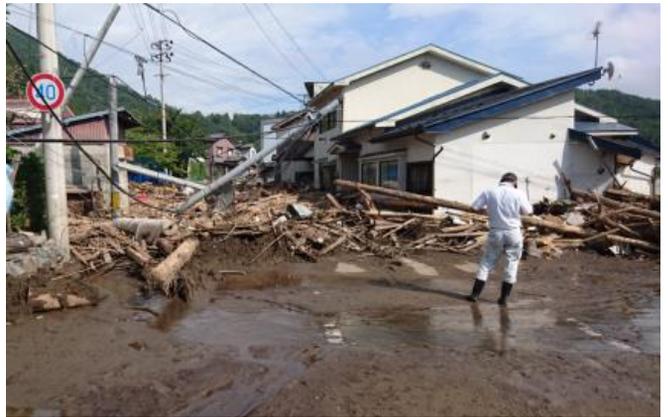
橋梁に隣接する家屋の被害状況

平成28年8月、東北地方の東部を襲った台風10号による豪雨により、岩手県小本川では甚大な流木被害が発生しました。橋梁の流木集積による流水阻害が発生し、河道から溢れた流木は家屋等に被害を与えました。また、平成29年7月の九州北部豪雨では、過去最大級の流木被害が発生し、その発生流木量は約21万m³と推定されました。

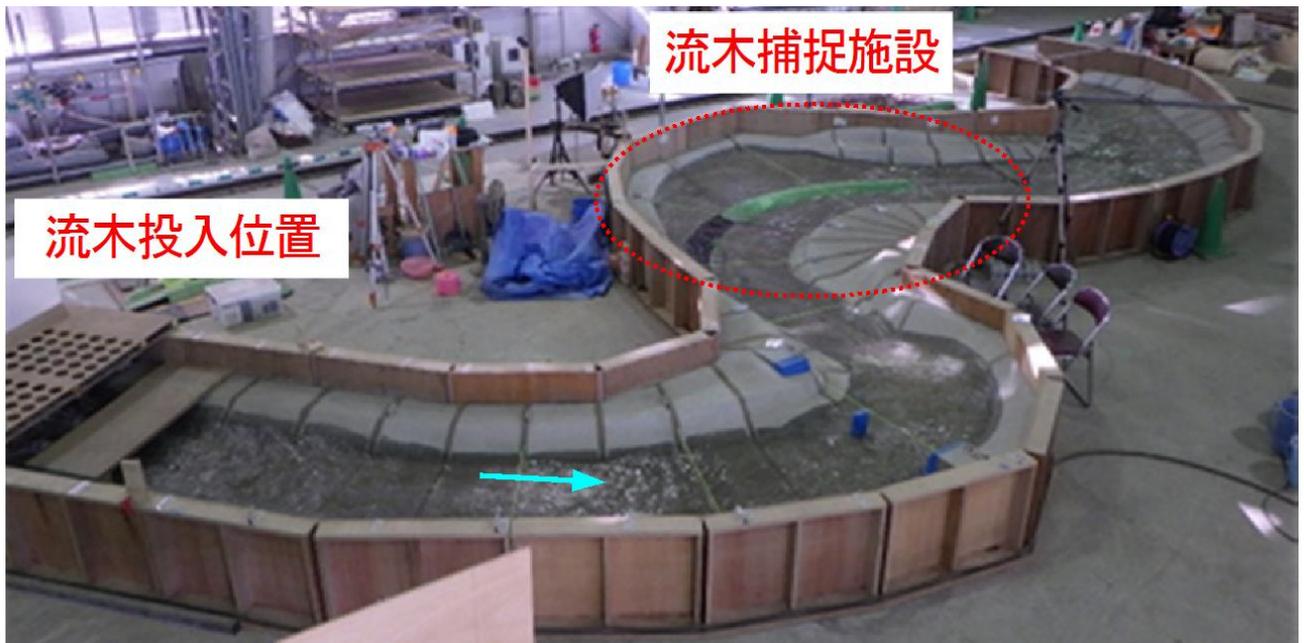
模型水路全体写真

水理模型実験では、流木捕捉施設の形状の条件を変えながら、流木捕捉率を算出し、最適な形状を選定していきます。

実験では2種類の長さの流木を使用し、流量も1/10年超過確率流量と1/30年超過確率流量の2ケースを定常流で通水し実験を行っています。流木の挙動を把握するため、上空と斜めからの動画撮影も行ってあります。

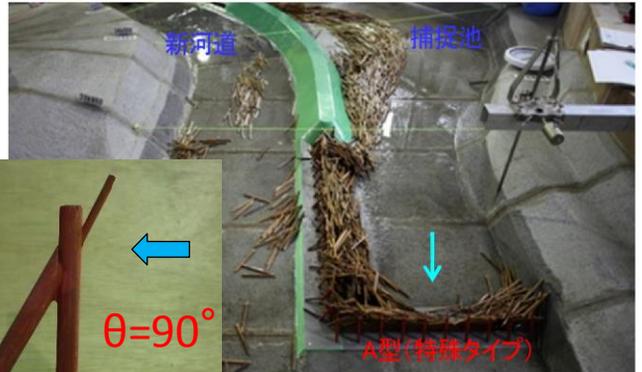
スリット形状(改良A型特殊タイプ)

また、最適な捕捉工(スリット)も選定していきます。

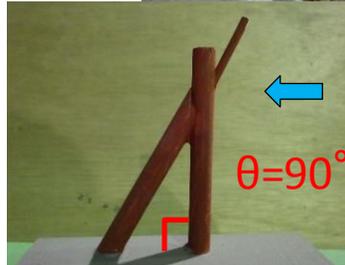
実験終了後の流木捕捉工周辺の流木堆積状況

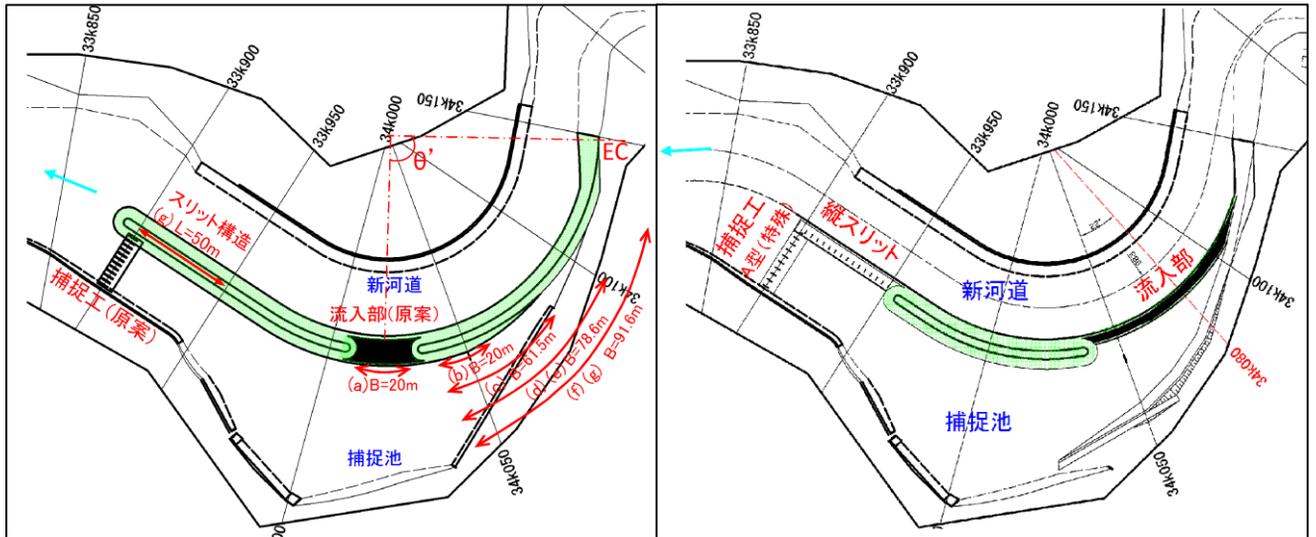
流木捕捉施設の原案

流木捕捉施設最終形状(案)

岩手県小本川に設置する流木捕捉施設は、**山間地の河道湾曲部**を利用して、流木の流入口から横越流で洪水流とともに流木を捕捉池エリアに導入し、捕捉池下流端に設置する**スリット形式の捕捉工**で**流木のみを捕捉**するもので、模型実験によりその形状を具体化しています。

本実験により、当初1.5%であった捕捉率が最終的に78.5%まで向上しました。
